Chipkartenfehler 2010: Redundanz ist wichtig

Von Nicolas Adolph

Fehler im Chip und rascher Workaround bei ec-Karten

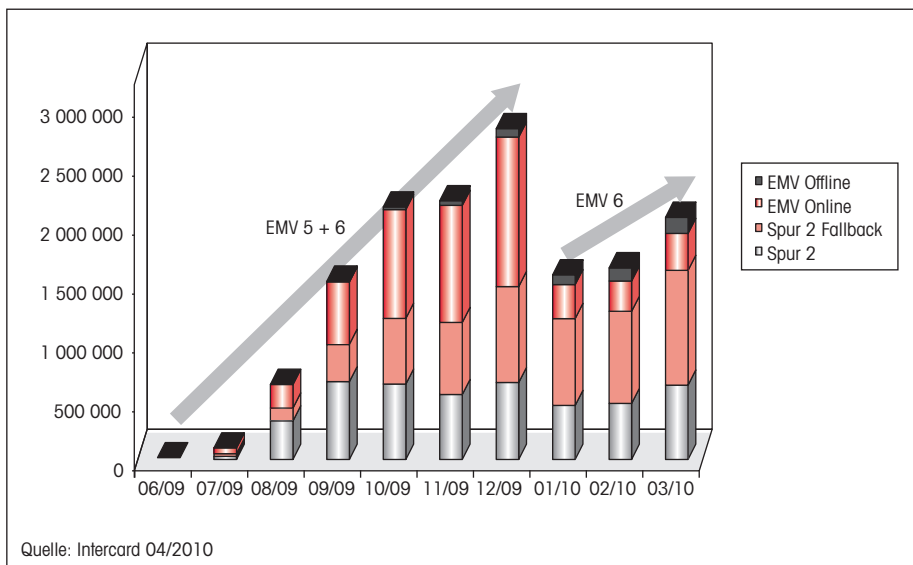
Abbildung 2: Effekt der Abschaltung von EMV 5

Anzahl electronic cash-TA 7.0-Transaktionen 2009 bis März 2010 bei Intercard
